Laivat ja veneet museossa

Mikko Meronen, tutkija FM, merivoimien historia, Forum Marinum
Anna Meronen, FM, Forum Marinum

Moottoritorpedovene Taisto 3:n kunnostaminen ja yhdysvaltalaiset standardit

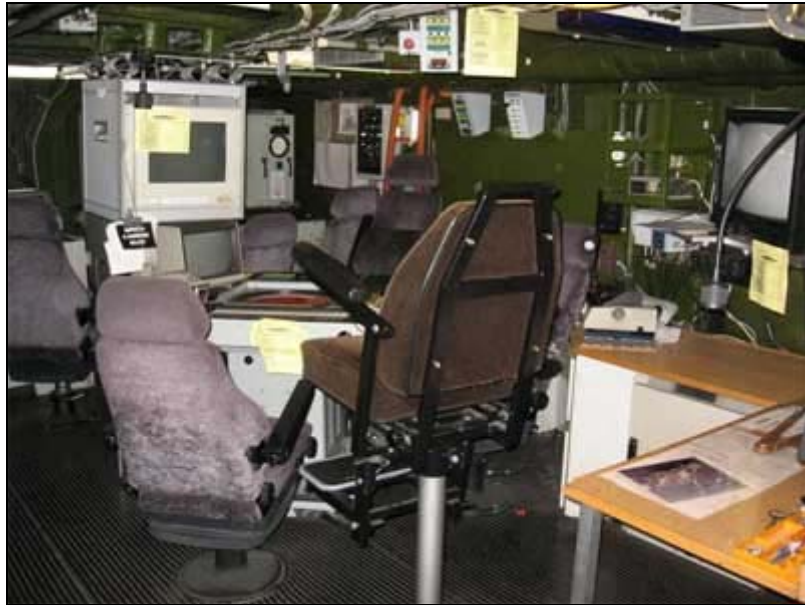
Tykkivene Karjalan taistelukeskus. Kuva: Mikko Meronen.

Ongelmana laivoissa on juuri rajanveto kiinteiden ja irtonaisten osien välillä. Periaatteessa rungosta irtoaa kaikki muutamalla ruuvilla ja samaan järjestelmään voi kuulua sekä kiinteitä että irrallaan olevia osia. Toiseksi on vaikea erottaa käyttö- ja museoesineitä toisistaan, joitakin laivaan kuuluvia esineitä tarvitaan aluksen huollossa ja kunnossapidossa. Kolmantena haasteena on luuteloitavan esineistön suuri määrä, pienessäkin veneessä erillisiä osia on lukuisia ja suuressa aluksessa varustusta on pienen museon verran. Hyvänä esimerkkinä on tykkivene Karjala joka poistui käytöstä vuonna 2000 ja joka museoitiin seuraavana vuonna. Pyrkimyksenä oli, että alus olisi täydessä varustuksessa, aivan kuten se oli ollut käytössä. Alukseen jätettiin myös paljon miehistön henkilökohtaista esineitä. Esimerkiksi muutamissa hyteissä on vaatteita, lehtiä, kalentereita, julisteita sekä kirjoitus- ja muistiinpanovälineitä. Yleisissä tiloissa on kaikki paikallaan, keittiökin on lähes täysin varustettu. Ruokailutiloissa eli messeissä on runsaasti erilaisia muistoesineitä. Alus sisältää lisäksi paljon erilaista monimutkaista tekniikkaa. Esimerkiksi tulenjohtojärjestelmän ja sukellusveneentorjuntalaitteet.

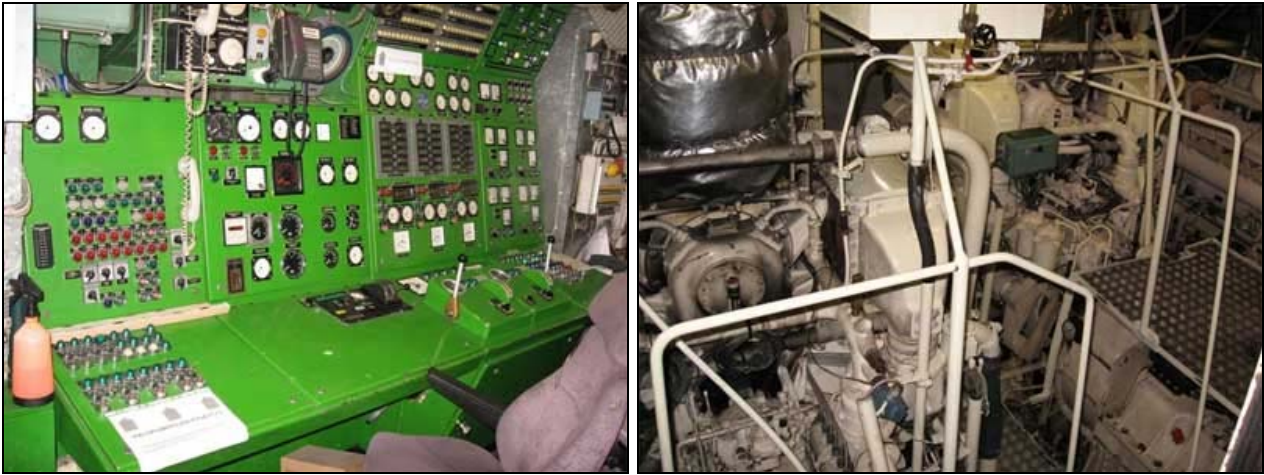
Tykkivene Karjalan konehuone ja marssikoneet. Kuva: Mikko Meronen.

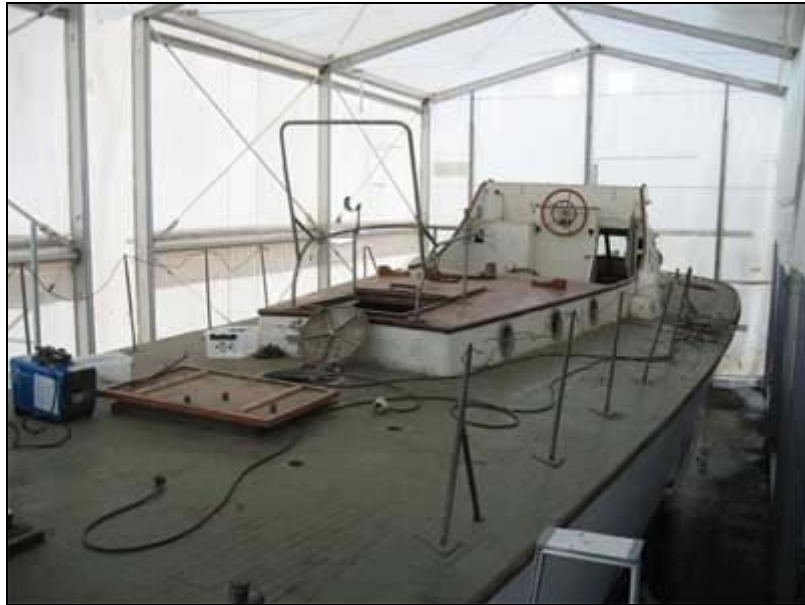
Taisto 3 korjauksen alkaessa talvella 2004. Kuva: Mikko Meronen.

Kunnostustyöt aloitettiin Forum Marinumissa saman vuoden lopulla aluksen siivoamisella ja valokuvadokumentoinnilla. Veneen runkoon sekä kone-, kansi- ja merenkulkuvarustukseen liittyvät työt tehdään pääosin Forum Marinumissa. Kunnostustyössä on tähän mennessä käytetty Vankeinhoitolaitoksen ja Turun kaupungin nuorisokeskuksen Vene- ja laivapajan työvoimaa. Mukana on ollut myös Turun Ammattiopistosäätiön sekä Mynämäen käsi- ja taideteollisen oppilaitoksen opiskelijoita. Työntekijät Taiston kunnostukseen valitaan tarkoin ja työt osoitetaan henkilön kykyjen ja taitojen mukaisesti. Vankeinhoitolaitoksen työvoima on tehnyt pääosan vaativimmista töistä. Työskentelemässä on ollut kaksi siviilissä maalarintöitä tehnyttä henkilöä. Merivoimat huolehtii aluksen asejärjestelmien kunnostamisesta. Aluksen omistaa Sotamuseo.

Kunnostustöissä päätettiin lähteä etenemään ylhäältä alaspäin. Kansirakenteiden, ohjaushytin ja konekapin kunnostaminen tehtiin ensimmäisenä. Työt aloitettiin maalinpoistolla. Komentosillan katossa olevan kangaskannen herkkyys tiedettiin, mutta maali päätettiin siitä huolimatta yrittää poistaa varoen. Kankaaseen tuli kuitenkin maalinpoiston yhteydessä pieniä reikiä. Komentosillan katossa oleva vanha kangas päätettiin jättää paikoilleen, koska alus ei joudu enää säärasituksille alttiiksi. Kankaaseen tulleet repeämät kiinnitettiin lakalla. Reiät tasoitettiin ja pinnat kyllästettiin. Kansirakenteissa olevat pahimmat epätasaisuudet tasoitettiin, ne pohjamaalattiin valkoisiksi ja pintamaalattiin. Kevään 2005 aikana aluksen kansihelat ensin irrotettiin ja puhdistettiin, sen jälkeen ne pohjamaalattiin ja pintamaalattiin uudelleen hopeametallilakalla.

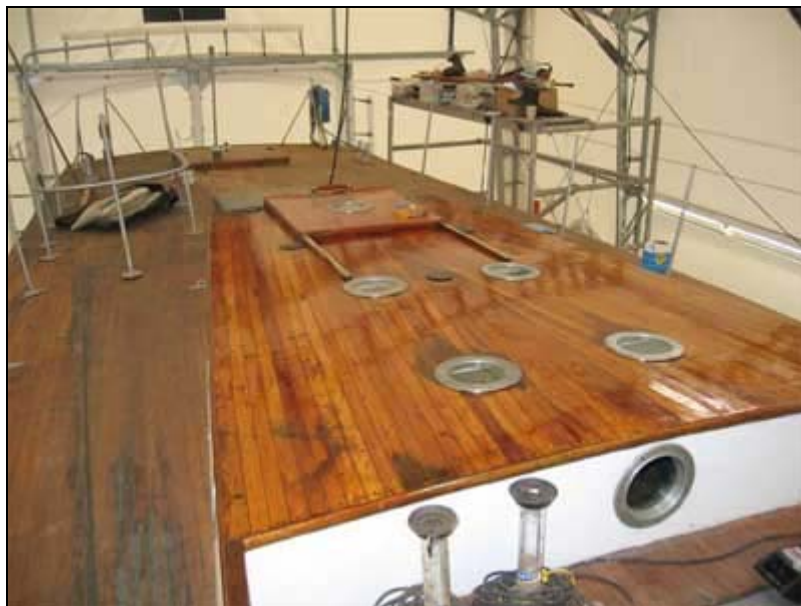
Syksyllä 2005 aloitettiin kannen kunnostus. Suunnitelmissa oli varauduttu, että kansi olisi kaikkein haastavin kunnostuskohde. Oli ajateltu, että kansi oli maalattu huonon kunnan takia. Maalinpoiston alettua kävi kuitenkin ilmi, että kansi oli ainakin keulaosaltaan paremmassa kunnossa kuin oli ajateltu. Kansi oli maalattu lakan päälle, jolloin maalin irrottaminen onnistui odotettua paremmin. Maalinpoiston ja kevyen hionnan jälkeen mahdolliset saumojen vauriot paikattiin. Tämän jälkeen kansi kyllästettiin ja lakattiin.

Taiston kanta, osa kannesta on lakattu. Kuva: Mikko Meronen.

Taisto 3 muutettiin sodan jälkeen moottoritykkiveneeksi. Tykkiaseistusta lisättiin ja muutettiin, mutta muuten varustus muuttui varsin vähän. Tykkivenekauden muutokset pyritään mahdollisuuksien mukaan säilyttämään. Peräkannella oleva Madsen-tykin jalusta jätetään paikoilleen. Syvyyspommin pudottimet joudutaan poistamaan torpedoasennuksen tieltä. Keulakannella olevat kevyet Breda konekiväärien jalustat irrotetaan, mutta yksi konekivääreistä tuodaan näytteille asettelussa veneen vierelle, kuvaamaan tykkivenekauden aseistusta. Suurin yksittäinen muutos on kannen muuttaminen lakkapintaiseksi. Kansi on maalattu veneen viimeisinä toimintavuosina vihreäksi. Kannesta otetaan esiin puupinta ja se lakataan. Tämä on perusteltua, sillä veneen kansi on ollut lakattu suurimman osan veneen käyttöajasta.
